Päätös Hamarijärven padon vahingonvaaraselvityksen hyväksymisestä ja padon luokasta, Salo

Hamarijärven padon vahingonvaaraselvitys

Tässä työssä on laadittu vahingonvaaraselvitys Hamarijärven padon osalta. Tarkasteltavaksi paikaksi oli esitetty Munamäessä sijaitseva patojakso. Laskennassa selvitettiin patomurtumassa syntyvän tulva-aallon reitti ja vahinkokohteet. Työn lopputuloksena on esitetty padolle ehdotettavaa luokkaa padon murtumasta aiheutuvan vahingonvaaran perusteella.

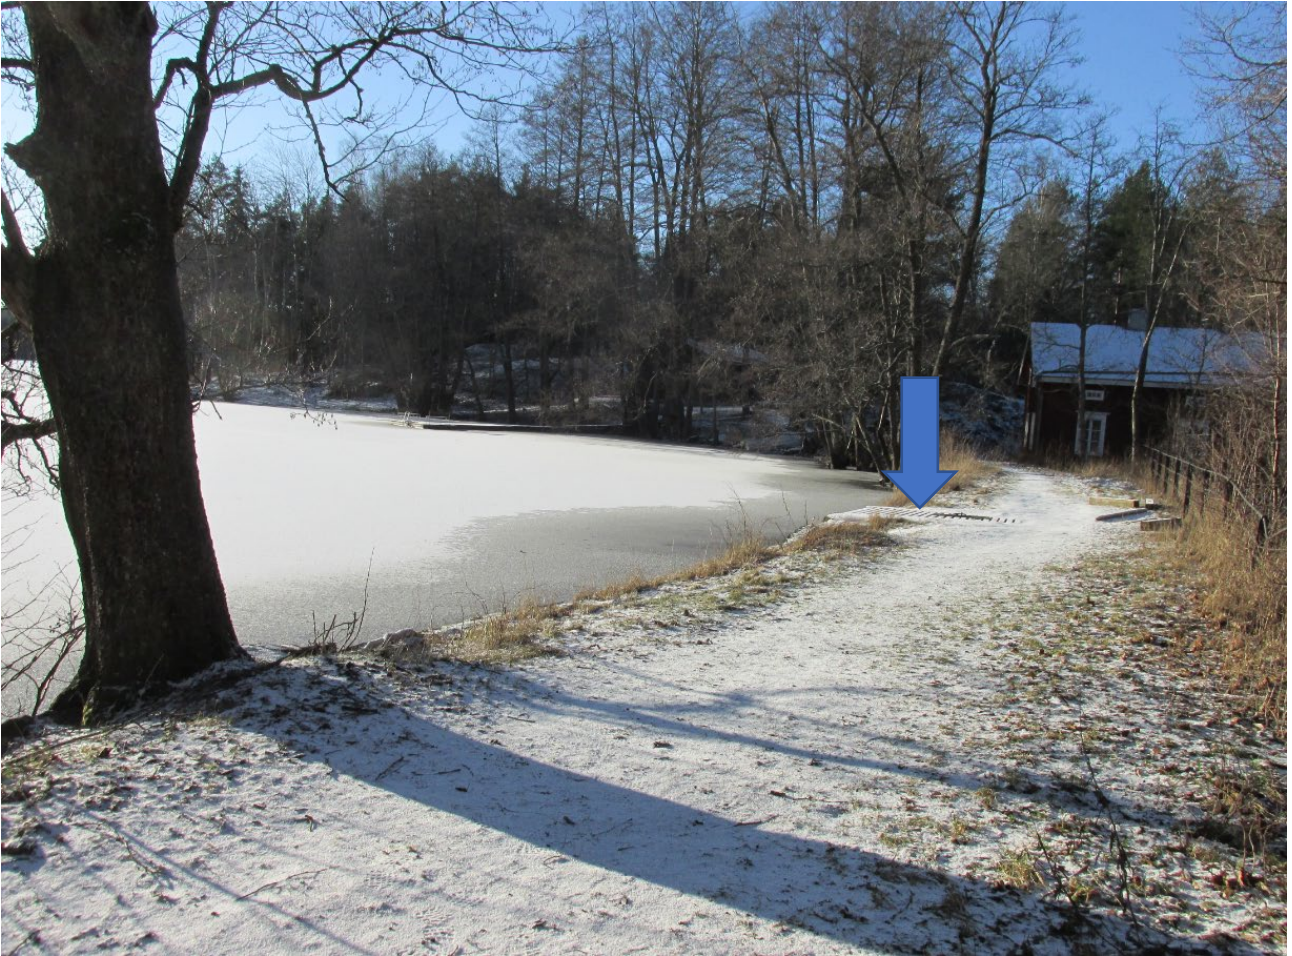
Kuva 3. Hamarijärven padon harja, säännöstelyrakenne padon keskiosassa. Kuva Pekka Leiviskä 6.2.2020.

Hamarijärven säännöstelypato on yläpuolelta suojattu kansirakenteella. Sen yläpinnankorkeus on N2000 +35,17 m. Rakenteessa on setein varustettu juoksutusaukko, jonka alin kynnykskorkeus on N2000 +32,56 m. Kynnyksen leveys mitattuna settiurien kohdalta uoman reunasta on 1,04 m.

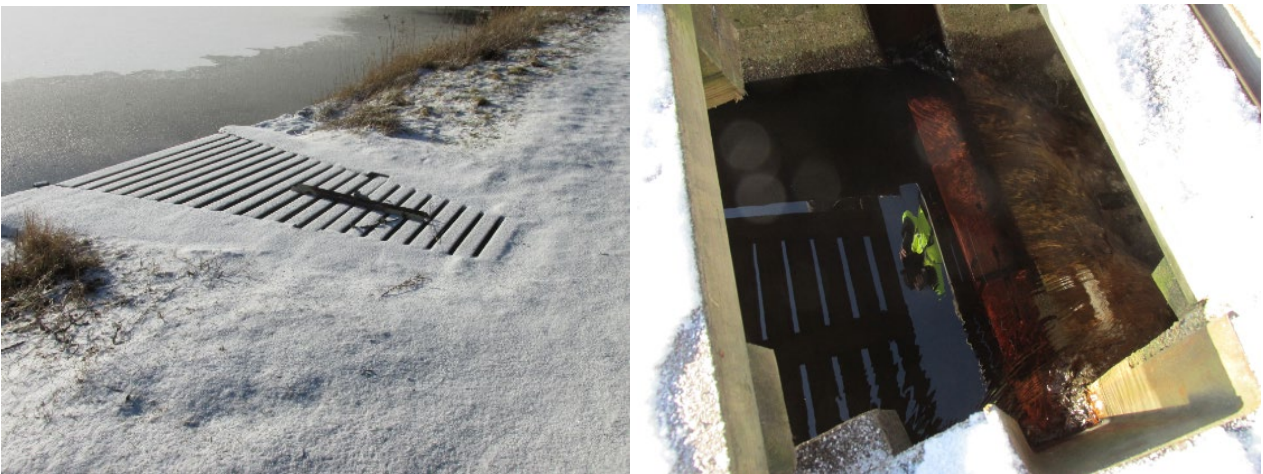
Kuva 4. Hamarijärven padon säännöstelyrakenteen kansi ja settiurat kansi avattuna. Kuvat Pekka Leiviskä 6.2.2020.

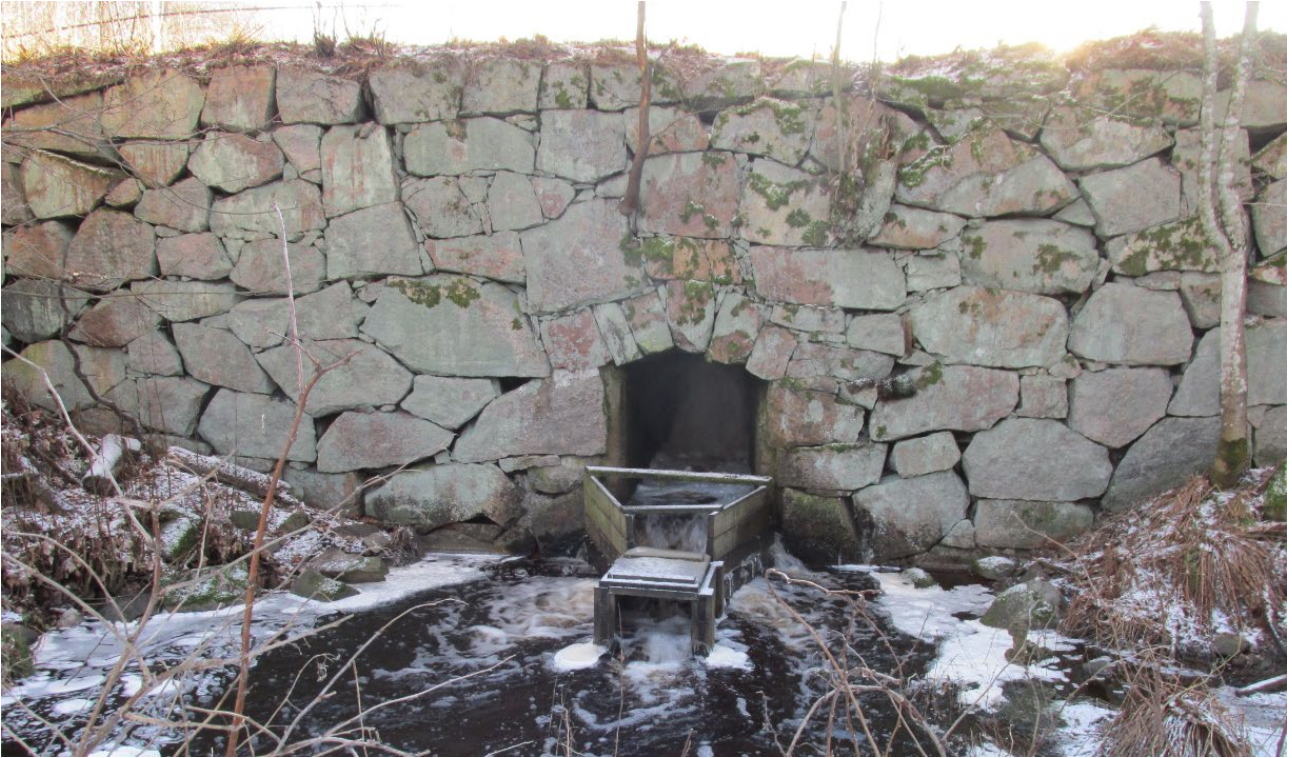
Kuva 5. Hamarijärven (Munamäen) pato alapuolelta kuvattuna. Kuvassa väliaikainen nahkiaisten laskemiseen käytetty väliaikainen rakenne, joka poistetaan myöhemmin. Kuva Pekka Leiviskä 6.2.2020.

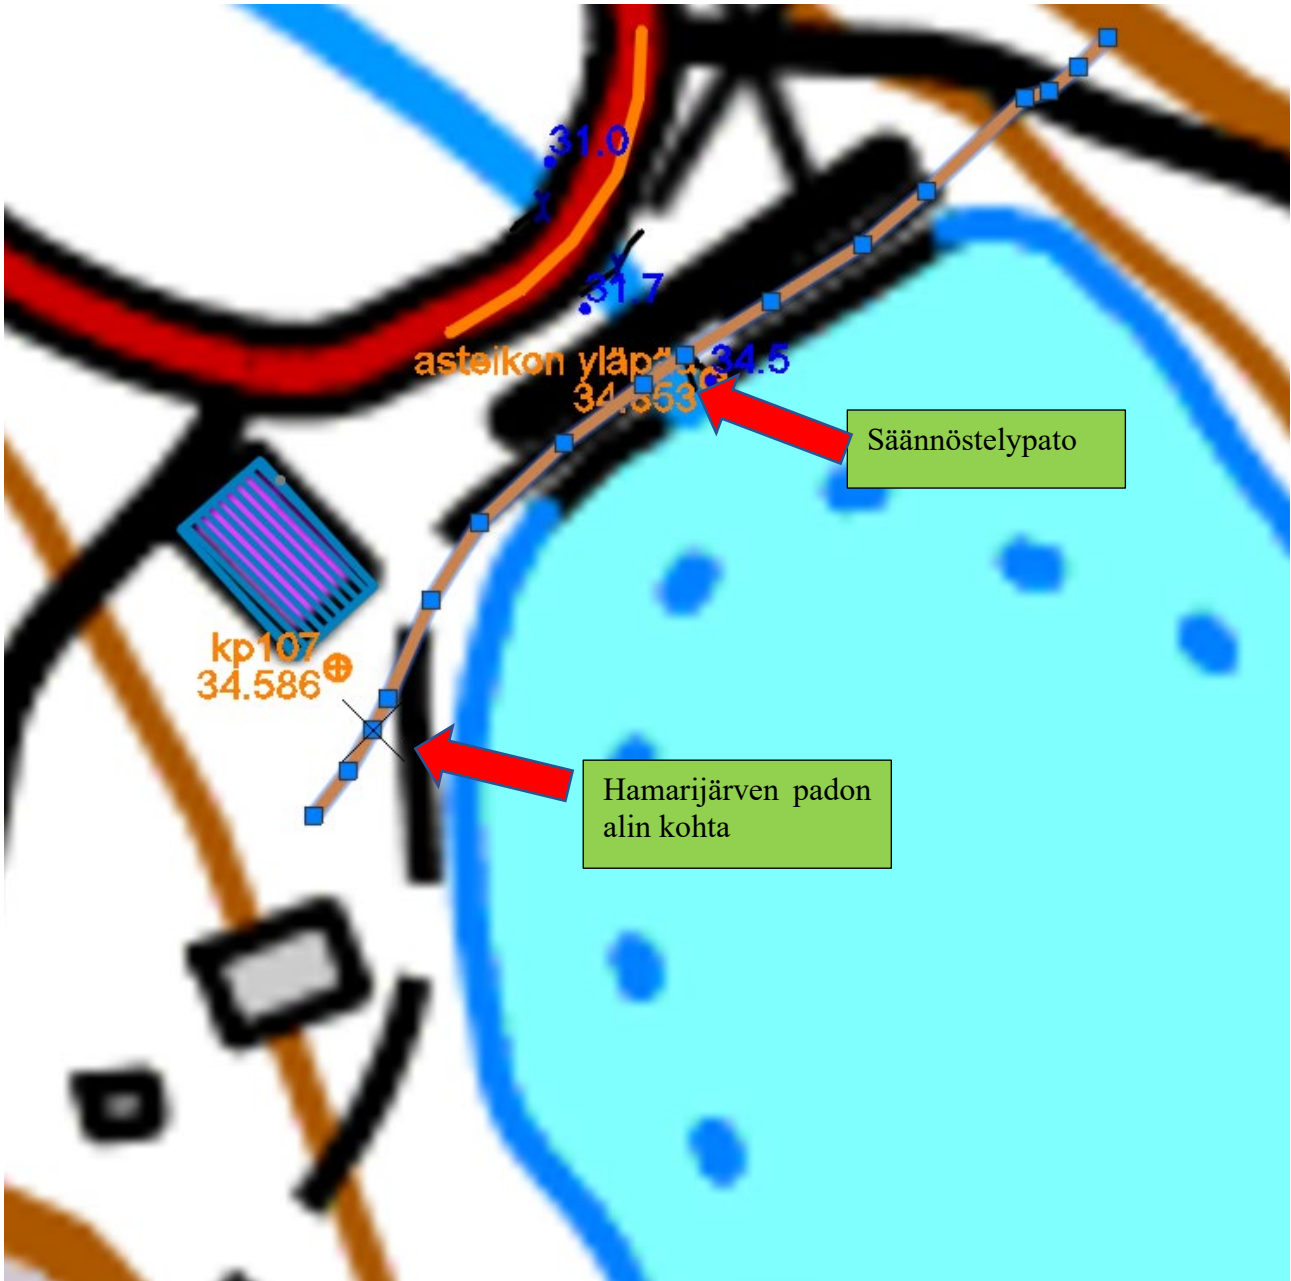
Hamarijärven padon harjan alin kohta on korkeudessa N2000 + 35,01 m. Mainitun kohdan sijainti ilmenee seuraavasta kuvasta.

Kuva 6. Hamarijärven säätöstelypato ja padon harjan alin kohta kuvassa. (Taustakartta Maanmittauslaitos 02/2020)

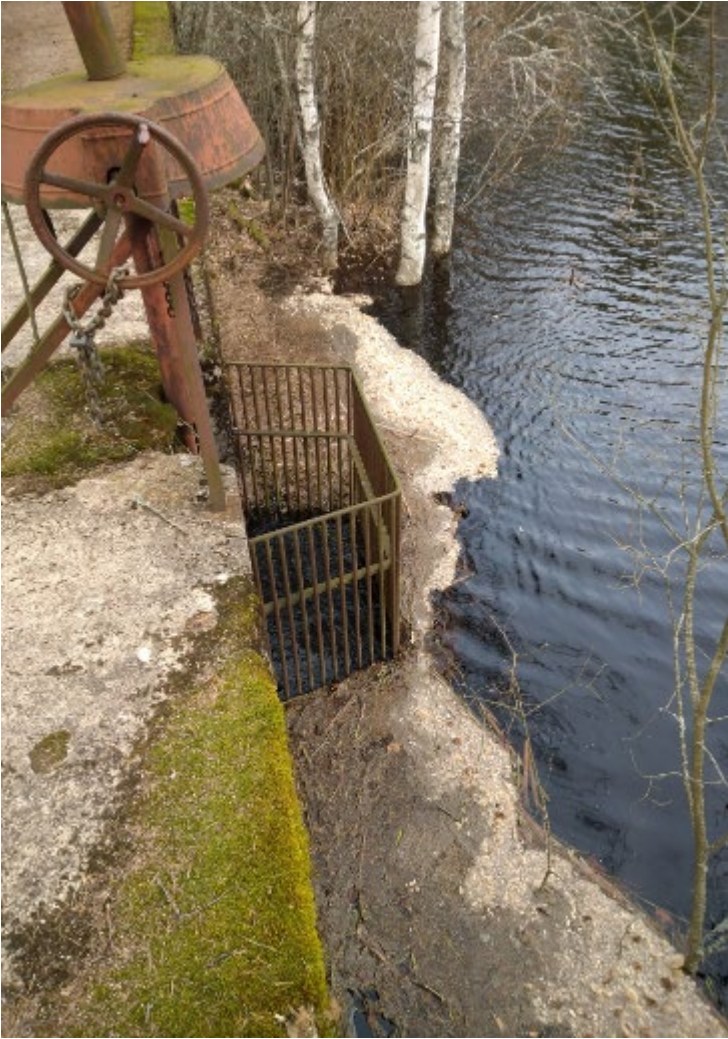
Putimenlahden padossa harja sijaitsee korkeudessa N2000 +35,41 m. Putimenlahden padon säätöstelyrakenne suojavälppineen on esitetty seuraavassa kuvassa.

Kuva 7. Putimenlahden säännöstelypato. Kuva Pekka Leiviskä 26.2.2020.

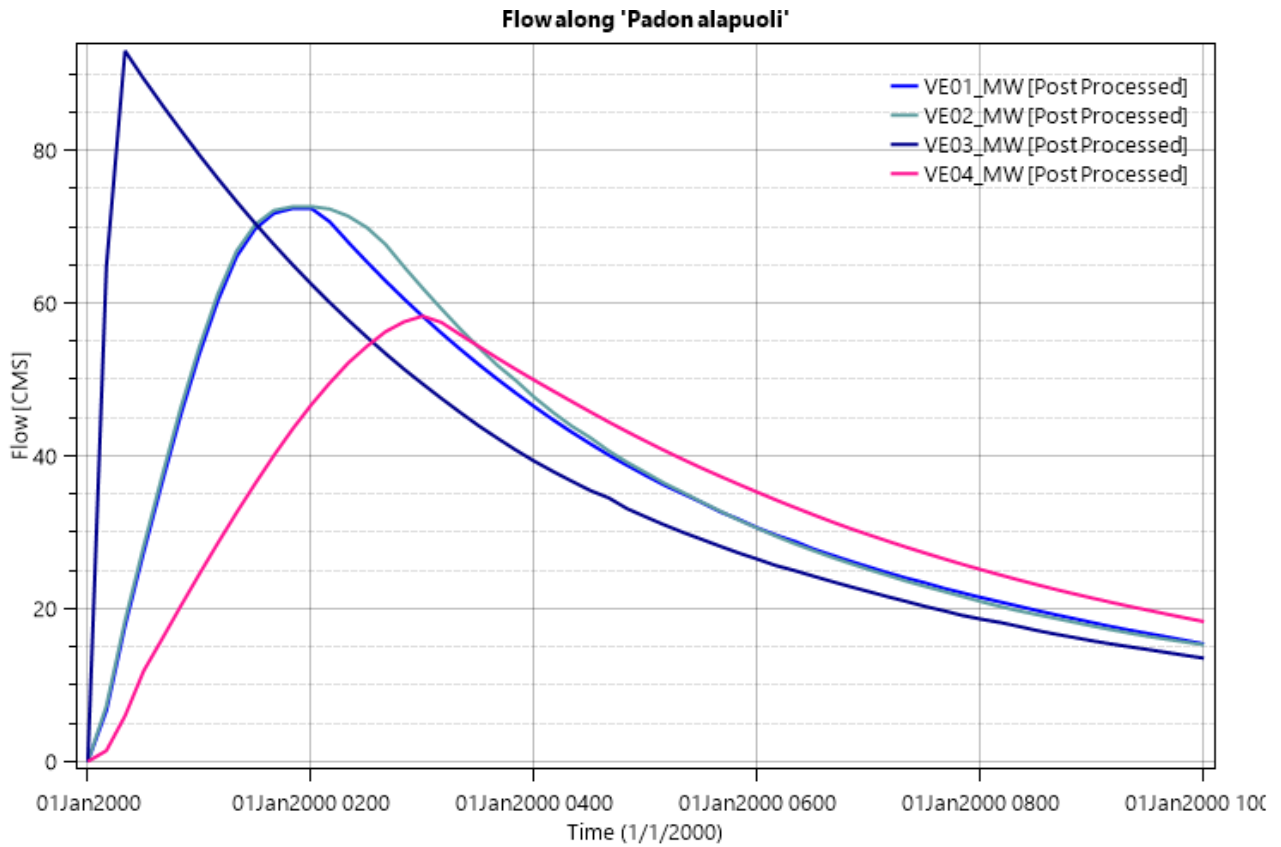
Seuraavissa kuvissa on esitetty virtaama padon alapuolelta sekä vedenkorkeuden muutos Hamarijärven ajan funktiona.

Kuva 9. Murtumavirtaamat vaihtoehdoissa VE01MW – VE04_MW.

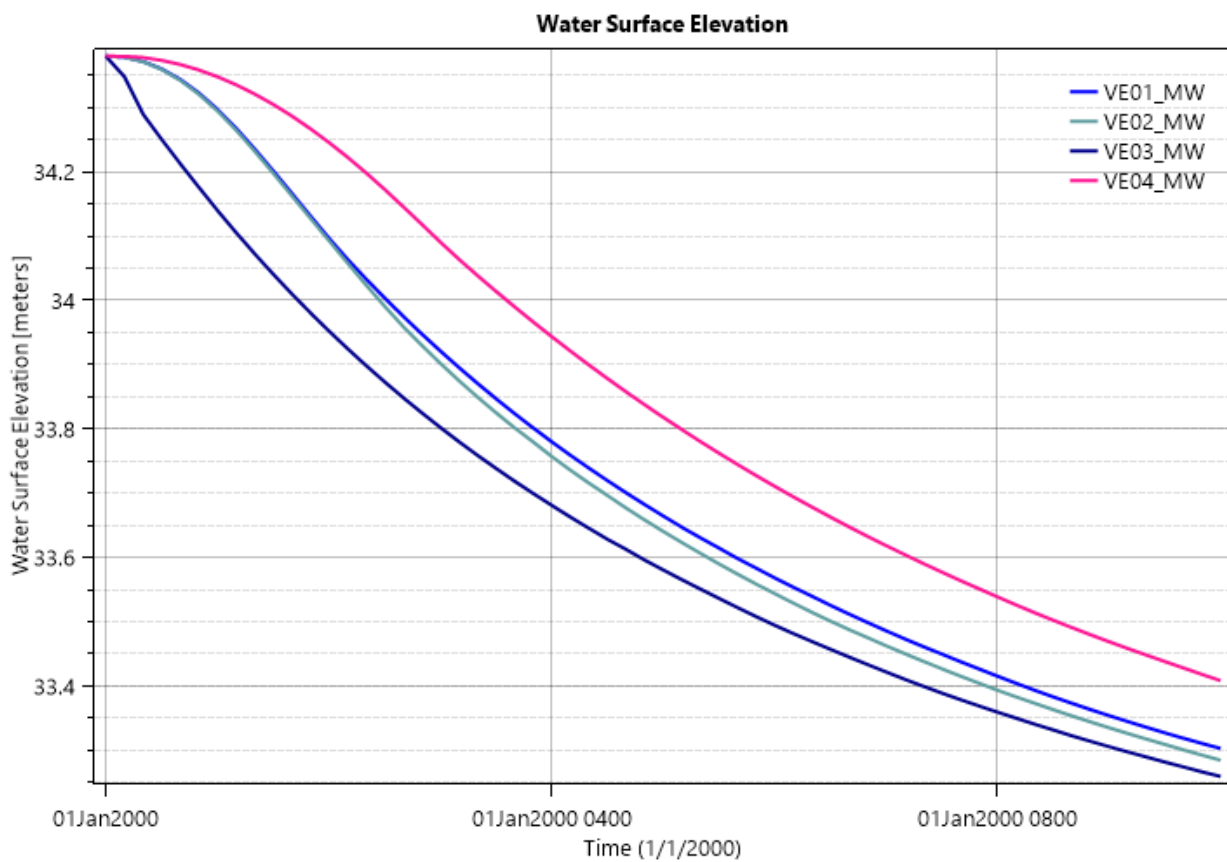
Kuva 10. Hamarijärven vedenpinnan aleneminen vaihtoehdoissa VE01_MW – VE04_MW.

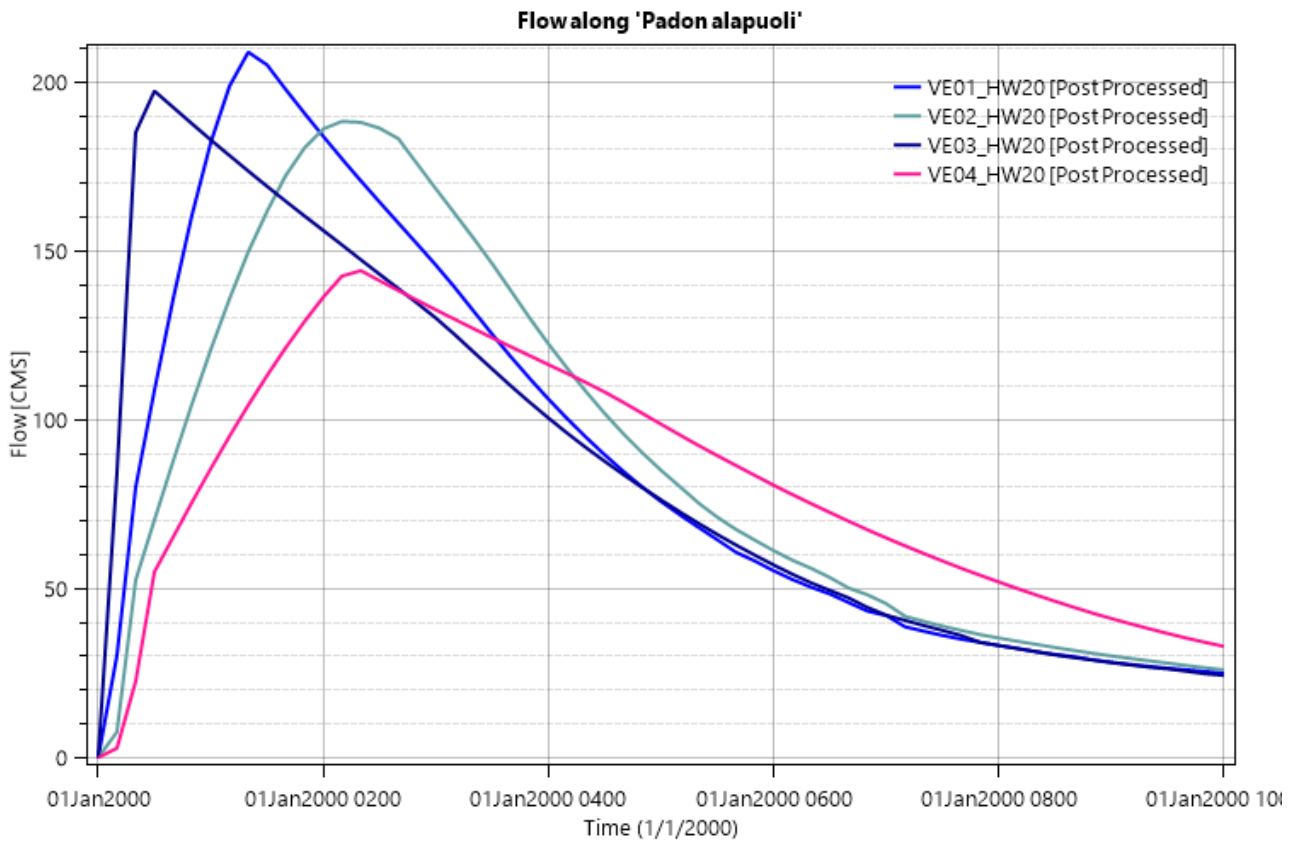
Seuraavassa kuvassa on esitetty virtaama murtumapaikan alapuolella ajan funktiona.

Kuva 11. Murtumavirtaamat vaihtoehtoissa VE01HW20 – VE04_HW20.

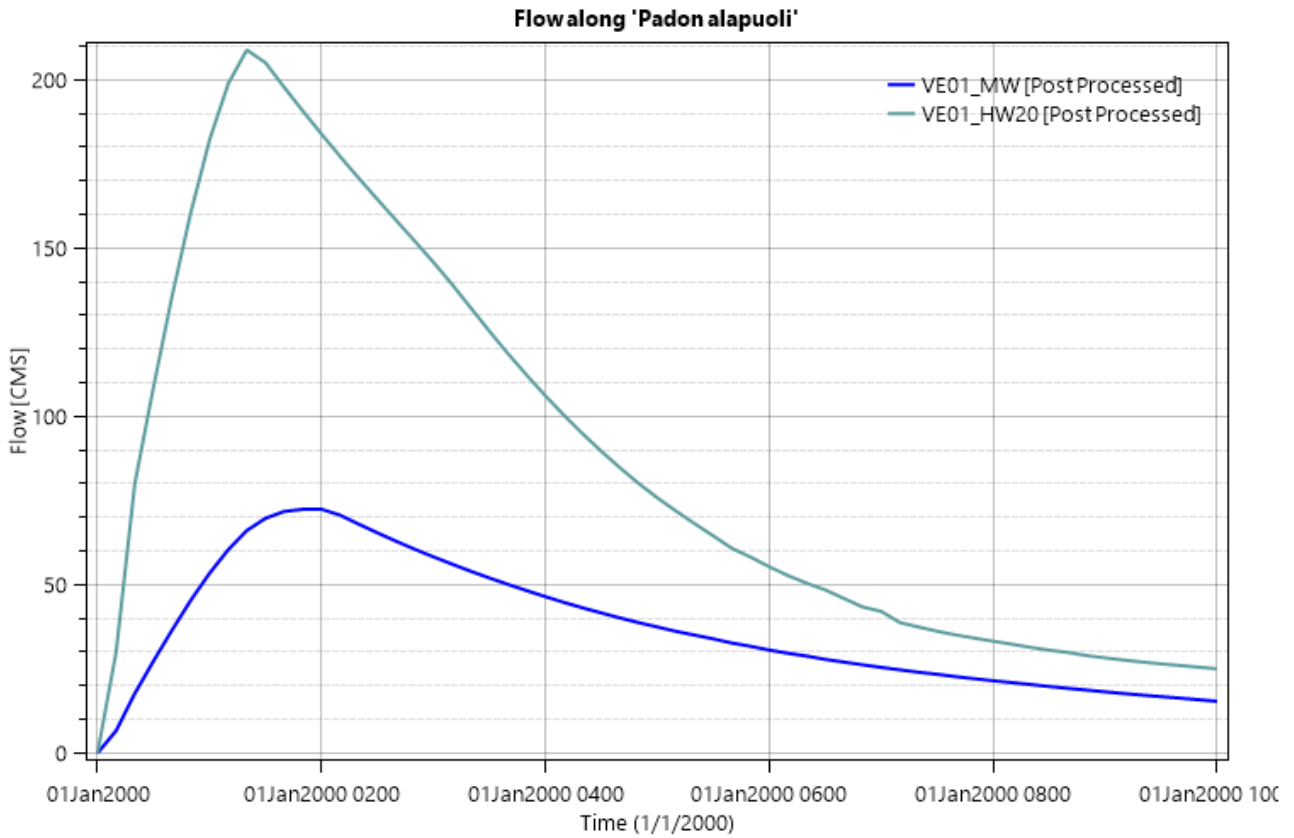
Jatkotarkasteluun valittiin Froehlich (1995) mukainen murtumatapaus tulvatilanteessa Froehlichin (1995) mukainen VE01_HW20 ja keskivirtaamatilanteessa vastaavasti VE01_MW.

Kuva 13. Valitut murtumavirtaamat tulvatilanteessa VE01_HW20 ja normaalitilanteessa VE01_MW.

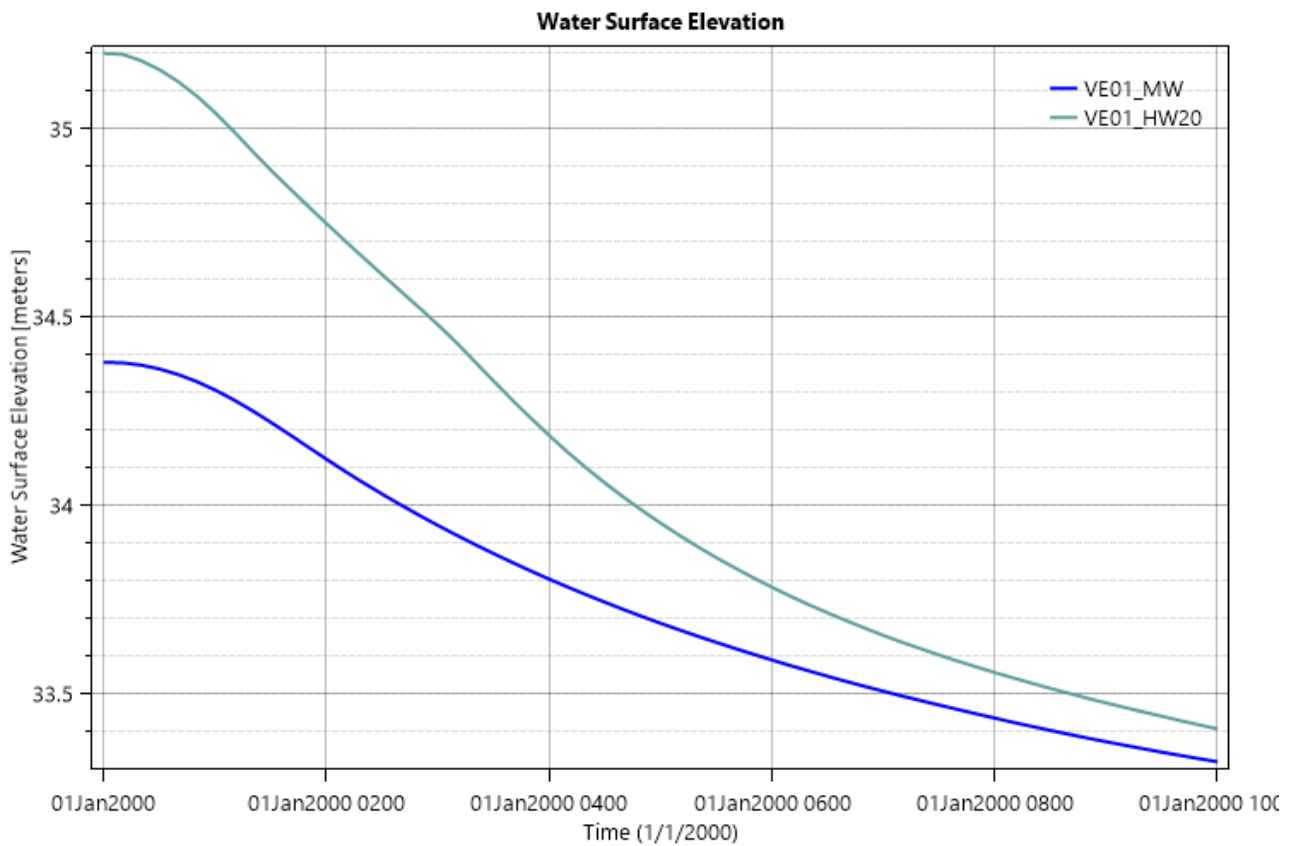
Kuva 14. Hamarijärven vedenpinnan aleneminen valituilla murtumavirtaamilla tulvatilanteessa VE01_HW20 ja normaalitilanteessa VE01_MW.

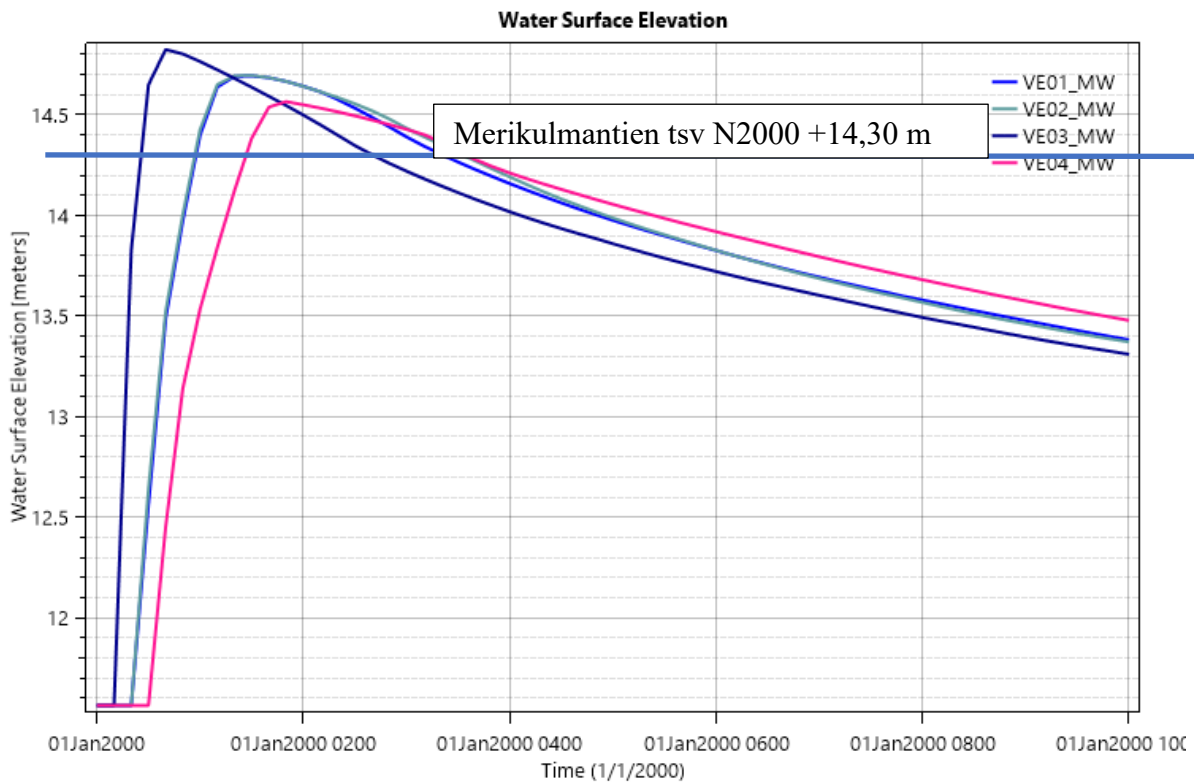
Seuraavissa kuvaajissa on esitetty normaali- ja tulvatilanteessa veden nousu Merikulmantien ylitse. Tilanteessa Merikulmantien on otaksuttu erosoituvan ja siihen on otaksuttu muodostuvan murtuma-aukko.

Kuva 16. Vedenpinnan korkeuden nousu Mt 1824 Merikulmantien yläpuolelle vaihtoehdoissa VE01HW20 – VE04_HW20 10 ensimmäisen laskentatunnin aikana.

Kuten edellä olevista kuvaajista havaitaan, noin laskenta-alueen puolivälissä, Merikulmantien läheisyydessä valitulla murtuma-aukolla ei ole kovin suurta merkitystä syntyvään maksimikorkeuteen. Siis tilanteessa, kun murtumatilanteessa Hamarijärven lähtövedenkorkeus on sama.

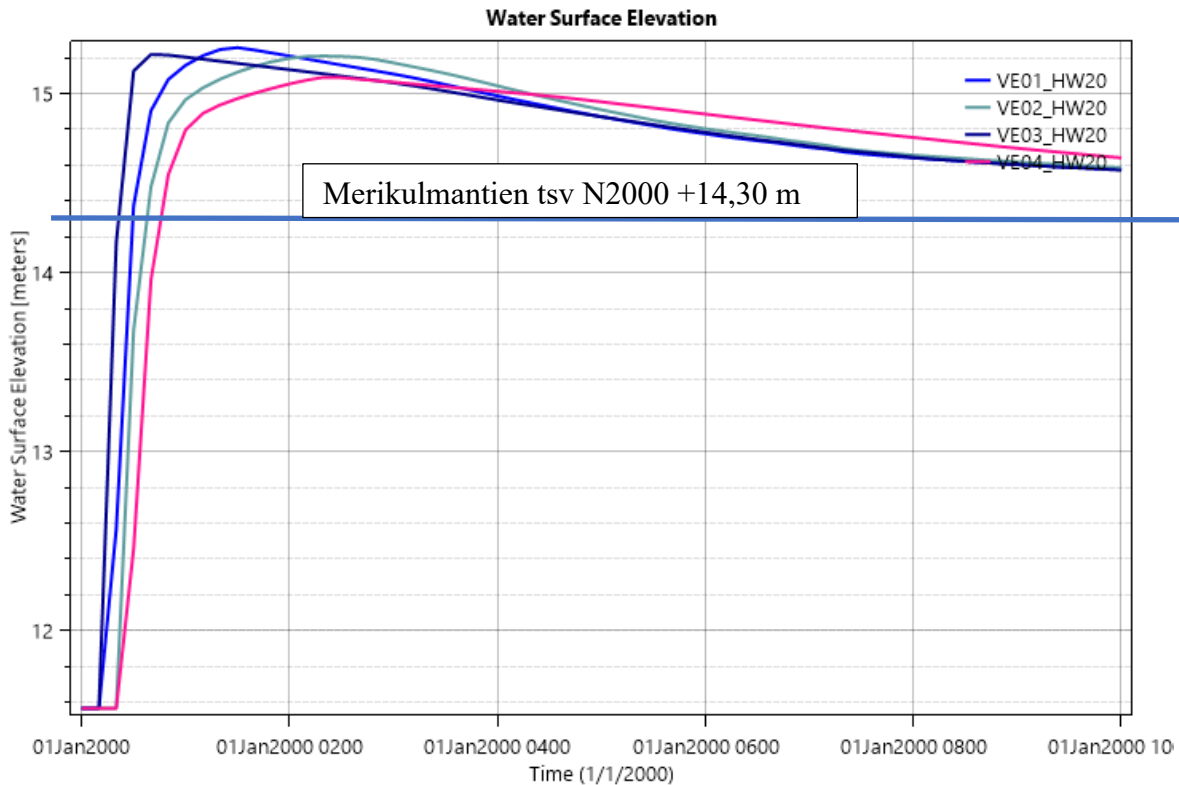
Kuva 17. Vedenpinnan korkeuden nousu Mt 1824 Merikulmantien yläpuolelle vaihtoehdoissa VE01HW20 – VE04_HW20 10 ensimmäisen laskentatunnin aikana.

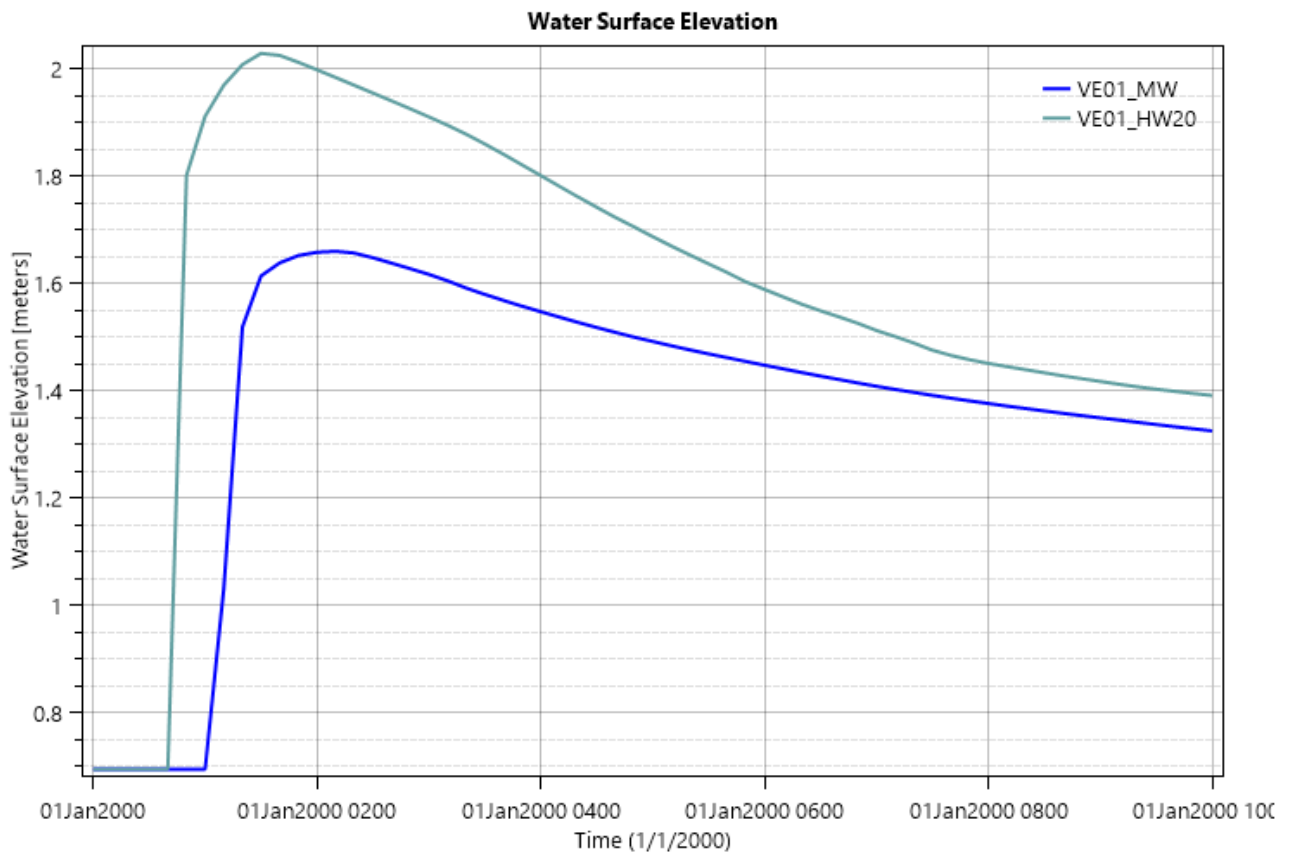
Kuva 18. Tulva-aallon huippu laskenta-alueen alaosan läheisyydessä tullessaan merelle.

Alueella sijaitseva Merikulmantie nostaa vedenkorkeutta ja hidastaa ja vaimentaa hieman tulvahuippua. Siitä huolimatta alueen alaosilla tulva on huipussaan jo noin 2 tunnin kohdalla tässä tarkastelluilla virtaamavaihtoehdoilla.

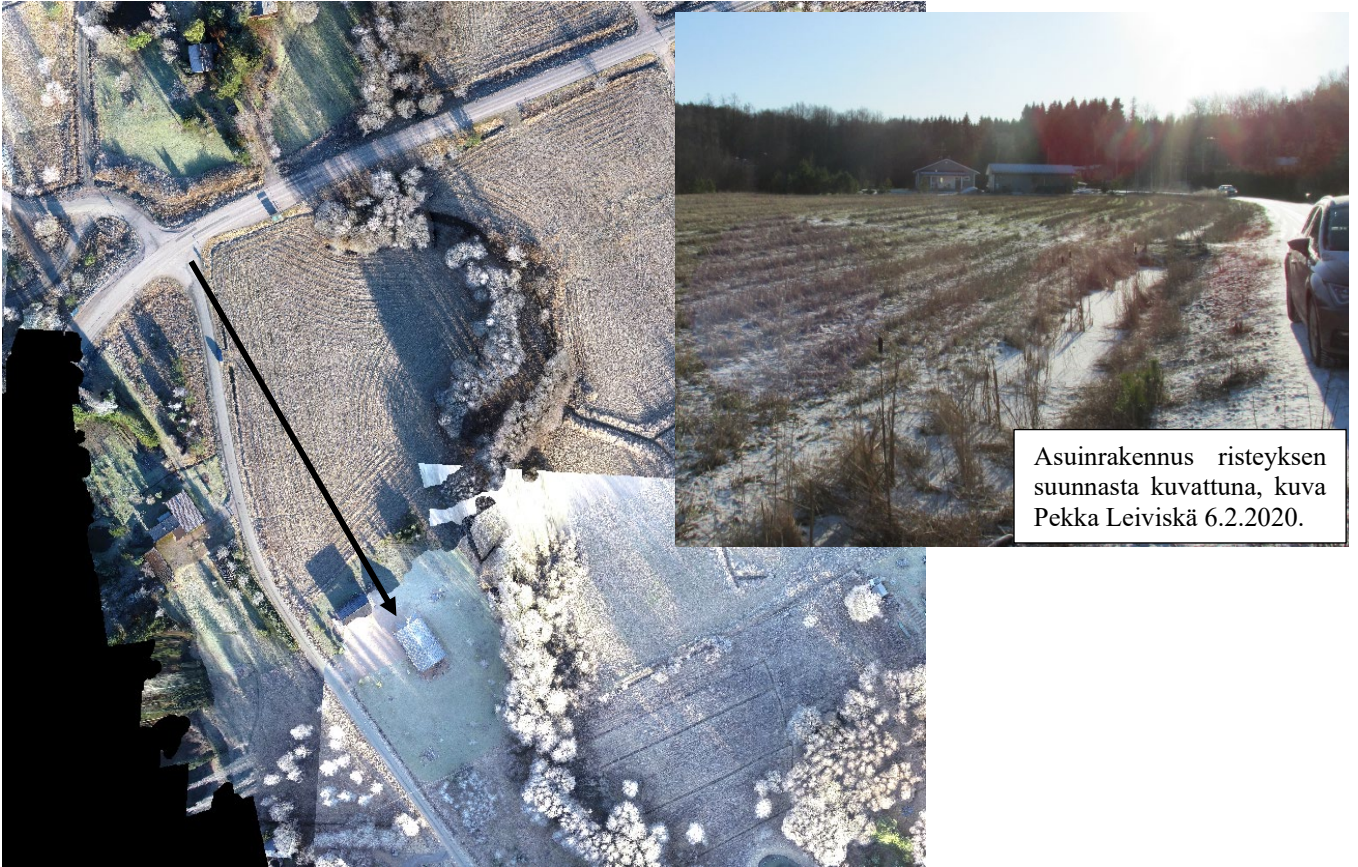
Edelliseen kuvaan merkitty asuinrakennus ja sen viereinen talusrakennus eivät näy vielä paikkatietoaineistossa eikä Maanmittauslaitoksen peruskartoissa. Rakennus huomattiin tämän työn laatimisen yhteydessä paikan päällä ja sijoitettiin tarkemmin paikoilleen laaditun drone ilmakuvauksen avulla. Seuraavassa kuvassa on Varsinais-Suomen ELY:n ilmakuvaa alueelta helmikuussa 2020.

Kuva 20. Uusi asuinrakennus drone ilmakuvassa, kuva Varsinais-Suomen ELY-keskus helmikuu 2020.

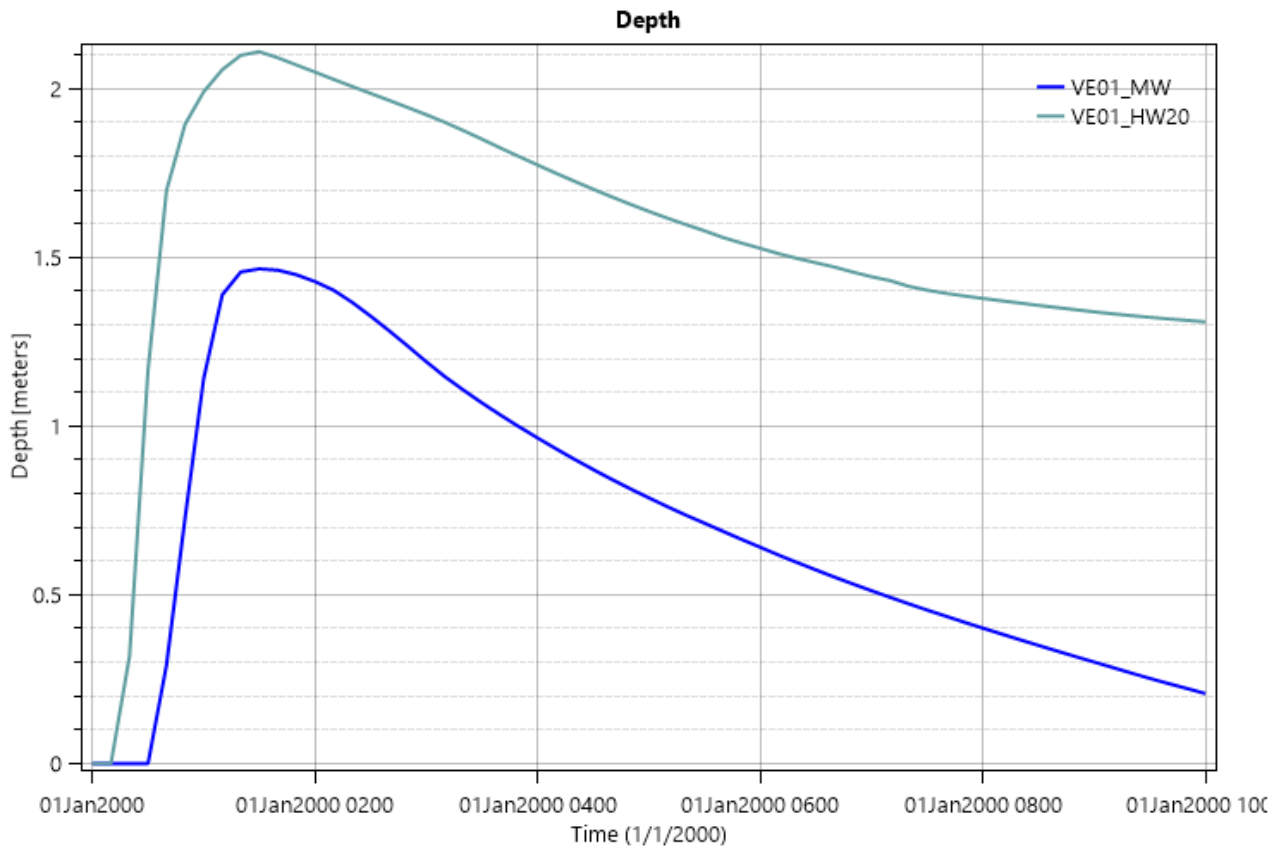
Kuva 21. Veden syvyys ajan funktiona merkittävimmin kastuvan asuinrakennuksen kohdalla sen alimman maanpintapisteen kohdalta rakennuksen vierestä määritettynä.

Suurimmillaan veden syvyys asuinrakennuksen kohdalla sen viereisen maastomallin maanpinnan korkeuden perustella on MQ tilanteessa 1,5 m ja HQ1/20 tilanteessa 2,1 m. Vedenkorkeuden nousupaikka ja nousu merkittävimmän kastuvan asuinrakennuksen kohdalla on esitetty seuraavissa kuvissa.

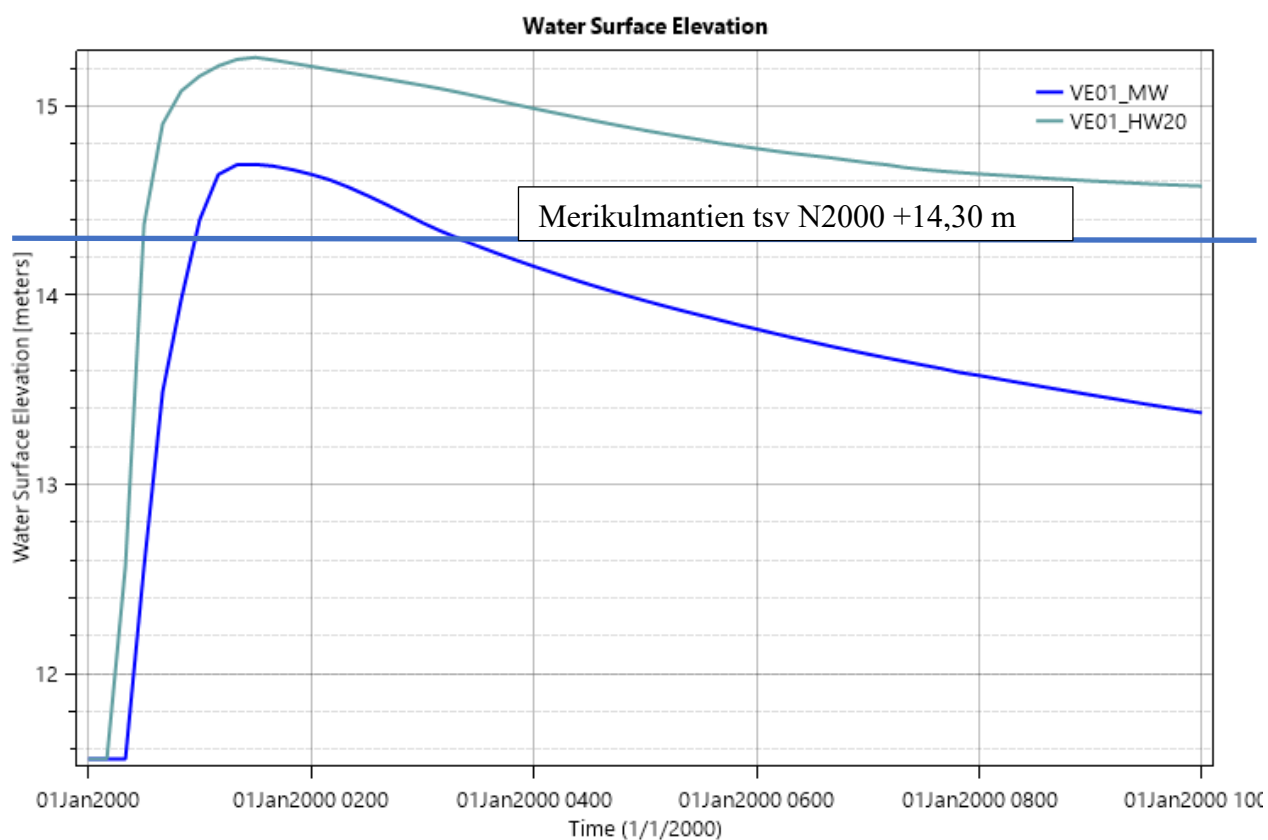
Vedenkorkeuden nousu eri patomurtumavaihtoehtoissa Mt 1824 Merikulmantien kohdalla on esitetty seuraavassa kuvassa.

Kuva 23. Vedenkorkeus Merikulmantien kohdalla.

Tiestöstä merkittävimmin liikennöity mt 1824 Merikulmantie kärsii merkittäviä haittoja ylitse virtaavasta vedestä molemmissa tarkastelluissa tilanteissa tapahtuvissa murtumissa. On todennäköistä, että tien alavirran puoleinen luiska alkaa syöpyä ja tie kokee merkittäviä vaurioita tulvaveden aiheuttaman eroosion seurauksena. Tarkastelussa tämä on huomioitu rakenteen eroitumisena ja murtumisena.
